SETTORE GENIO CIVILE VALDARNO INFERIORE E COSTA

LAVORI DI SOMMA URGENZA PER L'ESECUZIONE DELL' INTERVENTO " LAVORI DI RIPRISTINO DELL' ARGINATURA SINISTRA DELLA FOSSA NUOVA IN LOCALITA CORTE MENNONI, NEL COMUNE DI PORCARI (LU) - (CIG 7326659645)

RELAZIONE TECNICO ILLUSTRATIVA

Pisa, 18/12/2017

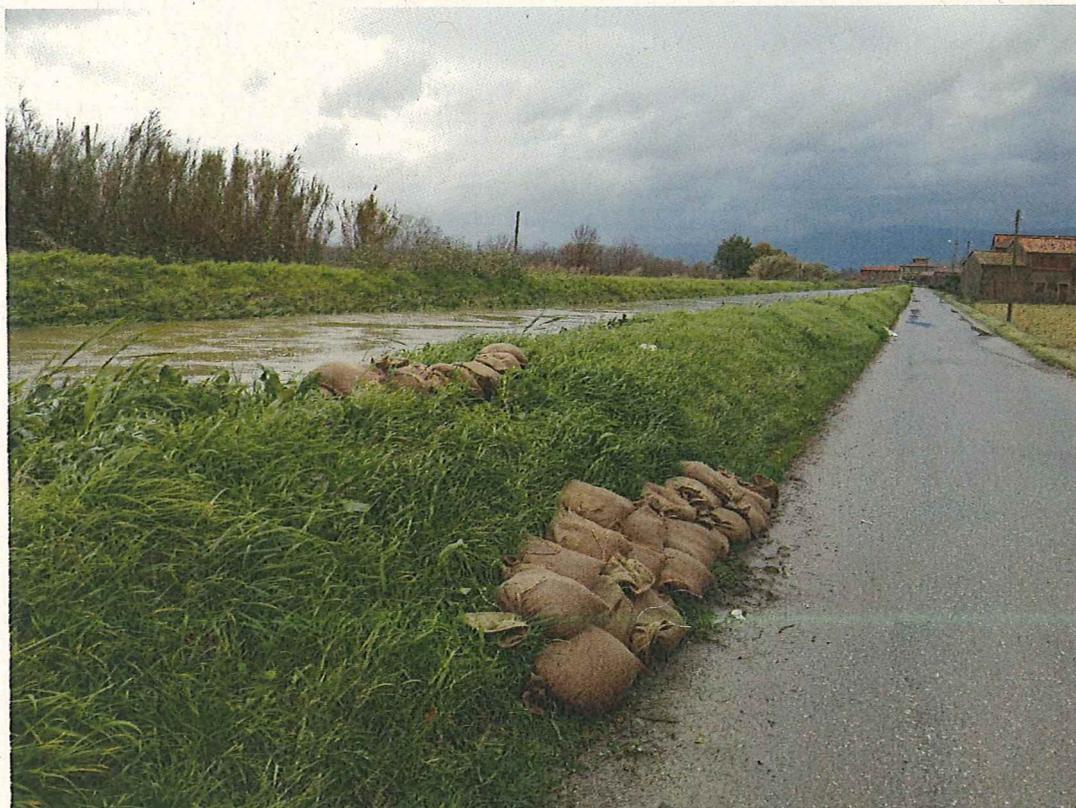
- un parziale cedimento dell'arginatura in 2 tratti distinti, per un totale di ca 40ml
 - un abbassamento della sommità arginale di circa 20-30 cm, per una lunghezza di circa 20 ml
 - numerose evidenze di sifonamento, riferibili all'evento del giorno precedente, anche in corrispondenza di un muro presente a valle di corte Mennoni.
- Il muro infatti si presenta in condizione assai precarie, soggetto ad un possibile ribaltamento in alveo, con rischio di ostruzione della sezione idraulica (lunghezza del tratto di muro lesionato ml 21);

Fenomeni di sifonamento in corrispondenza del cedimento arginale

- Fornitura e messa in opera di opportuni teli impermeabili di elevata resistenza sopra il suddetto rilevato in terra ad impedire i moti di filtrazione nel corpo dello stesso e l'erosione della scarpata in caso di interessamento da parte delle acque. Il telo dovrà essere opportunamente picchettato al terreno di sponda affinché non venga trascinato dalla corrente.
- Ripulitura dell'arginatura e del muro d'argine per individuare i punti di filtrazione e sondare, con alcuni modesti saggi, il tipo di fondazione presente per poter programmare l'intervento di ripristino.
- Formazione di rampe e piste di accesso all'area del cantiere;
- Sfalcio a mano/ macchina, ove necessario, di vegetazione erbacea del rilevato arginale

- Scavo e successivo posizionamento di scogliera con blocchi informi naturali, non gelivi, compatti e fortemente resistenti all'abrasione, approvvigionati da cave site a qualsiasi distanza, per l'esecuzione di opere di difesa sia longitudinali che trasversali, sotto e sopra il pelo dell'acqua; posti in opera secondo gli allineamenti o livellette di progetto, opportunamente intasati con materiale di idonea pezzatura in quantità non superiore al 15% del peso complessivo per ripristino scogliera di protezione cementata e non ;

- Formazione di rilevato arginale, compreso la formazione delle gradonature e la profilatura delle scarpate per ripristino dell'arginatura della Fossa Nuova;

- Fornitura e posa in opera di geostuoie e con successiva seminagione con funzione di controllo dell'erosione delle scarpate.
- Demolizione e immediata successiva ricostruzione in cls armato delle porzioni di muro di testa arginale soggetti a sifonamenti e infissione lamiera anti infiltrazione

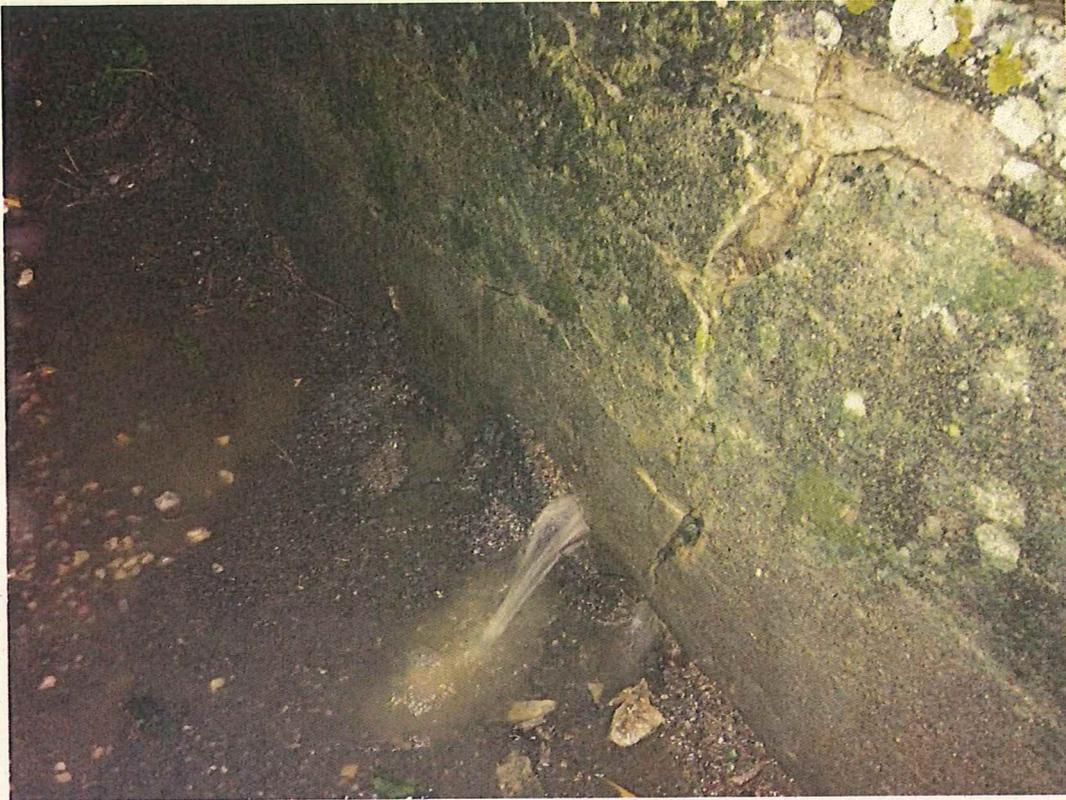
Muro lesionato

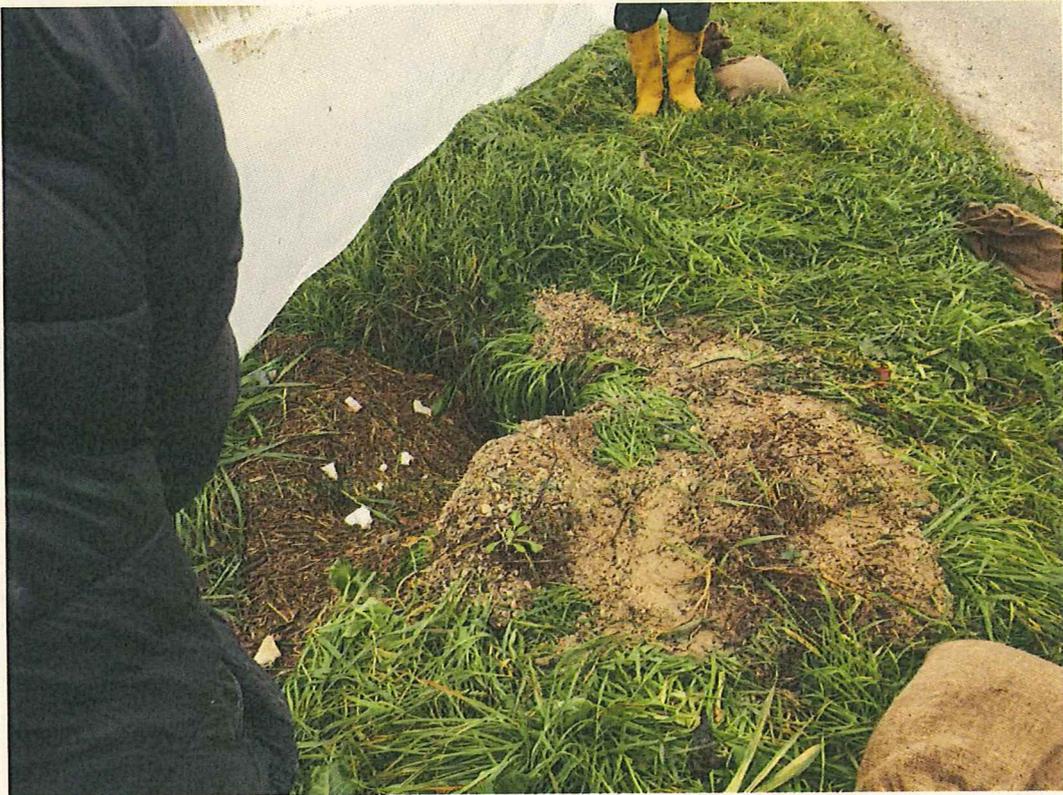
Vista del tratto di argine ceduto

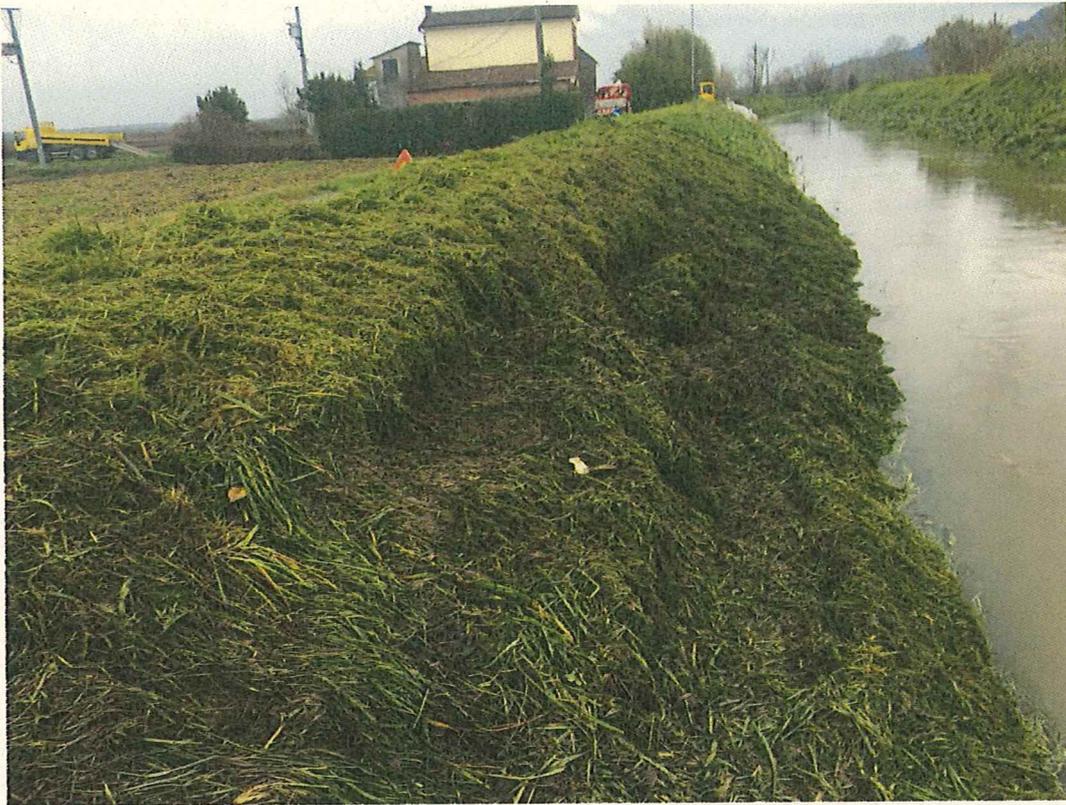
Vista del tratto di argine danneggiato a monte
