REPORT INFORMATIVO SULLA SEQUENZA SISMICA DELL'ITALIA CENTRALE DEL 26 AGOSTO 2016

Il presente report è stato redatto sulla base delle comunicazioni pubblicate da INGV e dei primi sopralluoghi effettuati dai tecnici regionali

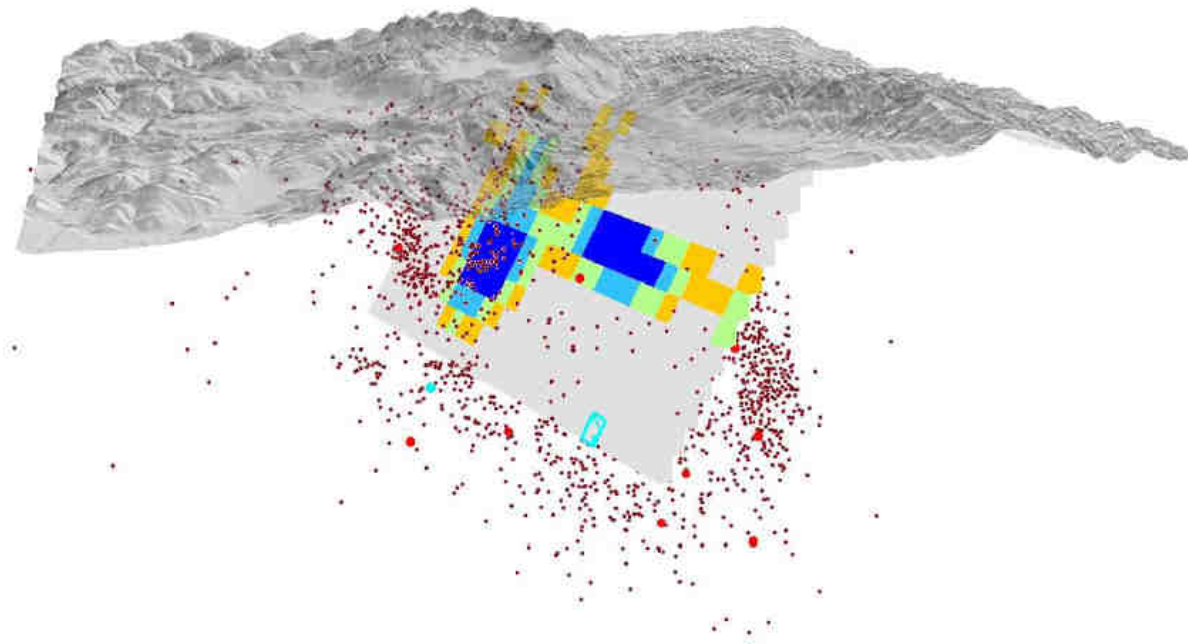
Mappe e sezioni della sismicità al 27 agosto in corrispondenza degli eventi

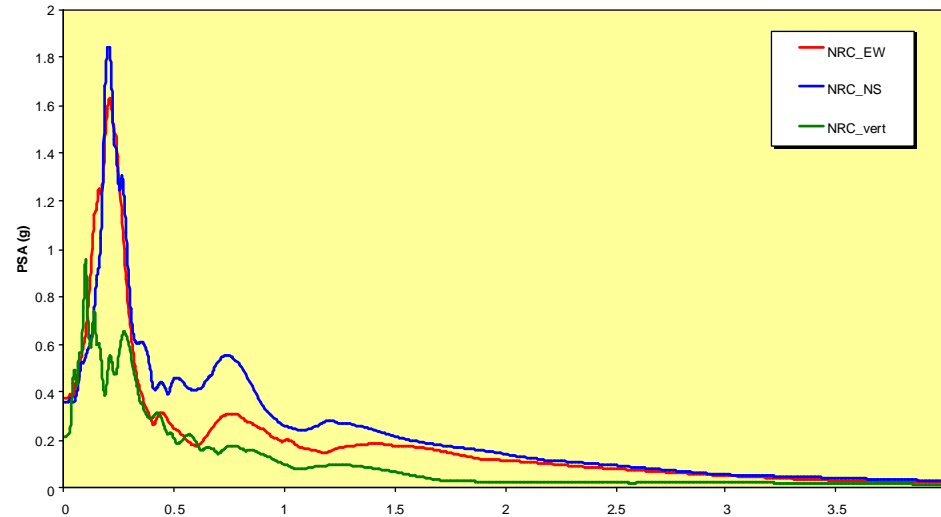
RAN - Terremoto M6 (24/08/2016) Spettri di risposta elastici (D=5%)
Stazione di Norcia su conoide alluvionale passante a Maiolica (CAT. EC8 = B)

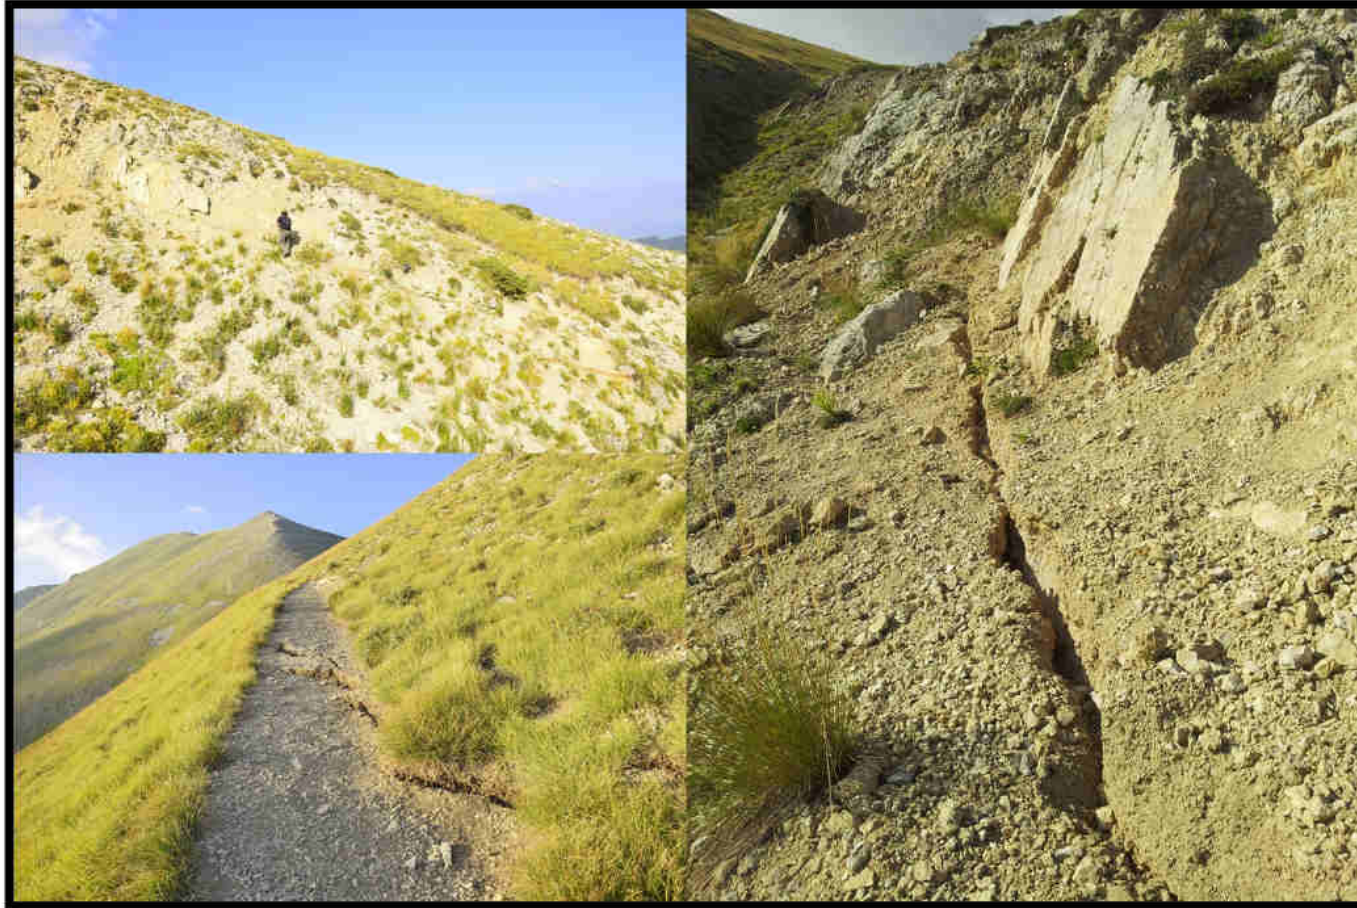
Foto 3. Esempi di rotture cosismiche osservate lungo la Faglia del Monte Vettore.
